LAPORAN AKHIR
PENELITIAN INTERNAL DOSEN
Progam Studi Teknik Sipil Fakultas Sains dan Teknik

**STUDI KOMPARASI PERATURAN KEBENCANAAN GEMPA PADA
BANGUNAN SEKOLAH DENGAN METODE FEMA 154, DEPARTEMEN
PEKERJA UMUM (DPU), DAN *WORLD SEISMIC SAFETY INITIATIVE*
(*WSSI*).**

**Bella Lutfiani Al Zakina, S.T., M.Eng.
Lusiana Safitri, S.T.**

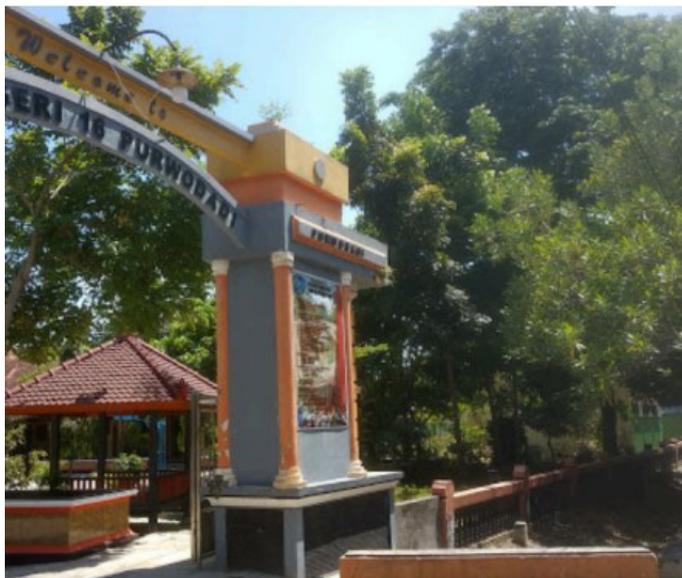
Gambar 4. 1 Foto SD N 16 Purwodadi

Dari hasil pemeriksaan bangunan sekolah di SDN 16 Purwodadi dengan jumlah pengguna Guru = 18 orang, dan orang murid = 498 orang (terdiri dari siswa laki-laki 244 orang dan siswi perempuan 254 orang), pada tipe bangunan, bangunan dinyatakan dalam tipe C1 yaitu bangunan rangka beton tahan gempa, hal ini diperlukan untuk pedoman menentukan basic score yang nilainya 3,0. Untuk pemilihan tipe tanah (Soil Type) dipilih tipe D (Soil Type D) dengan pengambilan asumsi tipe tanah yaitu senilai -1,0, sehingga didapat Final Score 3,2 atau $71,11\% > 44,44\%$. Ini membuktikan bahwa bangunan sekolah dikategorikan Aman.

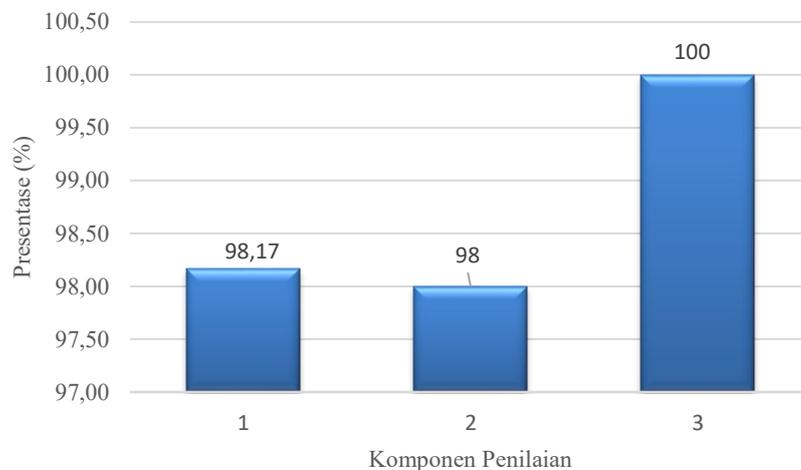
Gambar 4. 2 Hasil Pemeriksaan bangunan SD N 16 Purwodadi

Tabel 4. 1 Hasil evaluasi tingkat kerusakan komponen bangunan berdasarkan *World Seismic Safety Initiative* SDN 16 Purwodadi

Komponen	Nilai Rata-Rata (%)
1. Vertikal	
1.1 Kolom	100
1.2 Sambungan Balok Kolom	98
1.3 Dinding Retak Diagonal	96
1.4 Dinding Retak Dibatas Kolom dan Dinding	95
1.5 Dinding Roboh	100
1.6 Dinding Partisi	100
2. Horizontal	
2.1 Balok	100
2.2 Pelat	94
2.3 Rangka Atap	100
3. Pondasi	
3.1 Pondasi Batu Kali	
3.2 Balok Pondasi	100
3.3 Pondasi Tapak Beton	100

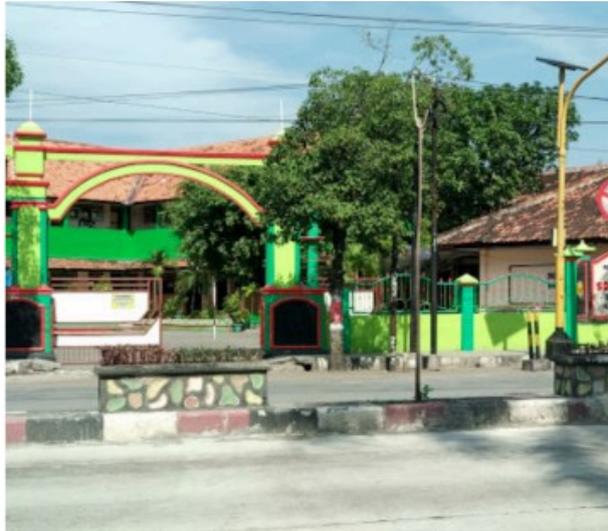
Gambar 4. 3 Foto SD N 12 Purwodadi

Dari hasil pemeriksaan bangunan sekolah di SDN 12 Purwodadi dengan jumlah pengguna Guru = 20 orang, dan orang murid = 570 orang (terdiri dari siswa laki-laki 290 orang dan siswi perempuan 280 orang), pada tipe bangunan, bangunan dinyatakan dalam tipe C1 yaitu bangunan rangka beton tahan gempa, hal ini diperlukan untuk pedoman menentukan basic score yang nilainya 3,0. Pada bangunan ini tahun berdiri sekolah adalah 1985. Untuk pemilihan tipe tanah (Soil Type) dipilih tipe D (Soil Type D) dengan pengambilan asumsi tipe tanah yaitu senilai -1,0, sehingga didapat Final Score 3,2 atau 71,11% > 44,44%. Ini membuktikan bahwa bangunan sekolah dikategorikan Aman.

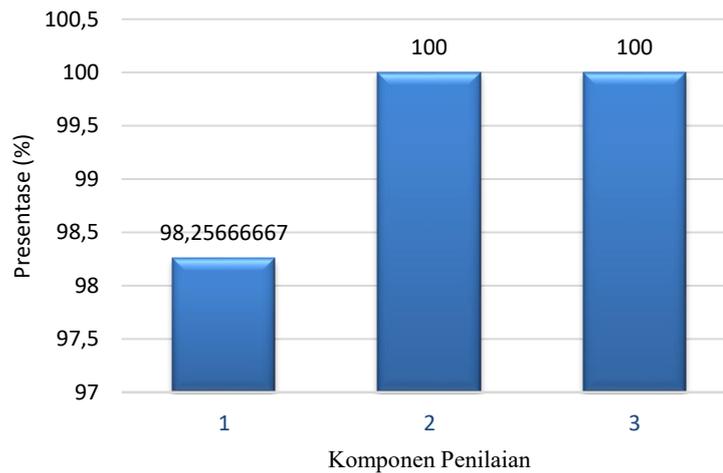
Gambar 4. 4 Hasil Pemeriksaan bangunan SD N 12 Purwodadi

Komponen	Nilai Rata-Rata (%)
1. Vertikal	
1.1 Kolom	100
1.2 Sambungan Balok Kolom	100
1.3 Dinding Retak Diagonal	94,7
1.4 Dinding Retak Dibatas Kolom dan Dinding	94,84
1.5 Dinding Roboh	100
1.6 Dinding Partisi	100
2. Horizontal	
2.1 Balok	100
2.2 Pelat	100
2.3 Rangka Atap	100

3. Pondasi	
3.1 Pondasi Batu Kali	100
3.2 Balok Pondasi	100
3.3 Pondasi Tapak Beton

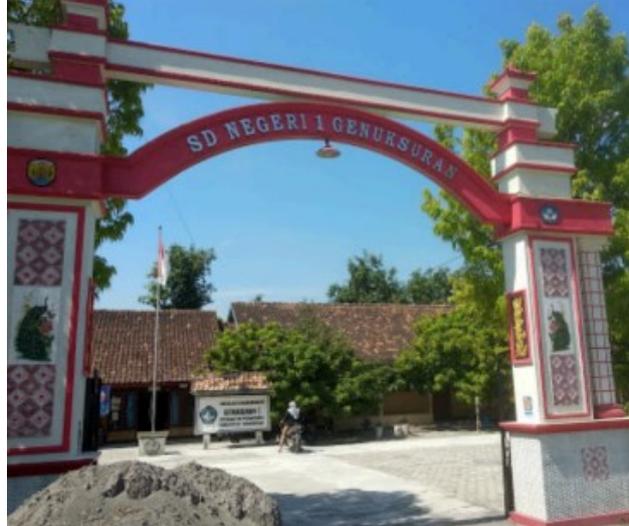
Gambar 4. 5 Foto SD N 1 Genuksuran

Dari hasil pemeriksaan bangunan sekolah di SD N 1 Genuksuran dengan jumlah pengguna Guru = 10 orang, dan orang murid = 159 orang (terdiri dari siswa laki-laki 85 orang dan siswi perempuan 74 orang), pada tipe bangunan, bangunan dinyatakan dalam tipe C1 yaitu bangunan rangka beton tahan gempa, hal ini diperlukan untuk pedoman menentukan basic score yang nilainya 3,0. Untuk pemilihan tipe tanah (Soil Type) dipilih tipe D (Soil Type D) dengan pengambilan asumsi tipe tanah yaitu senilai

-1,0, sehingga didapat Final Score 3,2 atau 71,11% > 44,44%. Ini membuktikan bahwa bangunan sekolah dikategorikan Aman.

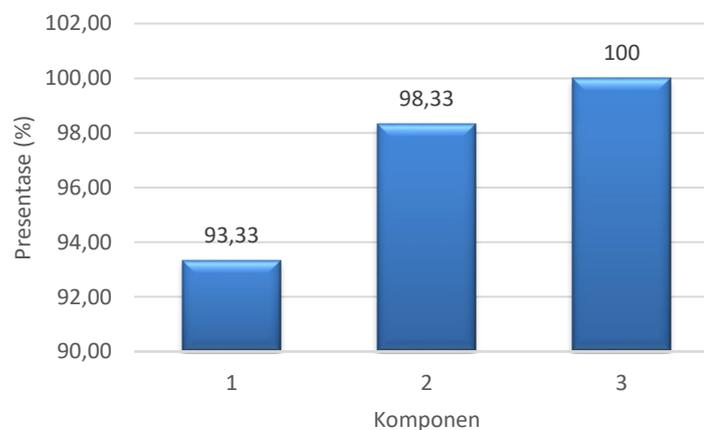
Gambar 4. 6 Hasil Pemeriksaan bangunan Sd N 1 Genuksuran

Komponen	Nilai Rata-Rata (%)
1. Vertikal	
1.1 Kolom	100
1.2 Sambungan Balok Kolom	85
1.3 Dinding Retak Diagonal	90
1.4 Dinding Retak Dibatas Kolom dan Dinding	90
1.5 Dinding Roboh	100
1.6 Dinding Partisi	95

2. Horizontal	
2.1 Balok	100
2.2 Pelat	95
2.3 Rangka Atap	100
3. Pondasi	
3.1 Pondasi Batu Kali	100
3.2 Balok Pondasi	100
3.3 Pondasi Tapak Beton

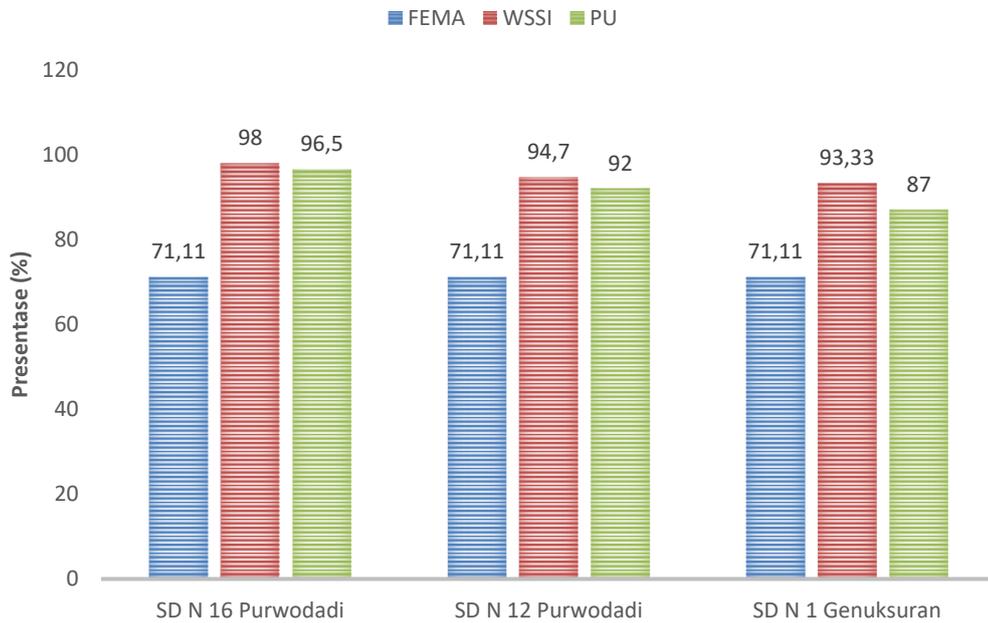
Gambar 4. 7 Hasil Akhir bangunan sekolah dasar

PANDUAN/PEDOMAN	SDN 16 Purwodadi	SDN 12 Purwodadi	SDN 1 Genuksuran
<i>Federal Emergency Management Agency (FEMA)</i>	71,11%	71,11%	71,11%
Kajian Cara Cepat Keamanan Bangunan Tembokan Sederhana Satu atau Dua Lantai yang Rusak akibat Gempa & Kajian Risiko Komponen Non-Struktur (Komponen Operasional & Fungsional) oleh <i>World Seismic safety Initiative</i>	98%	94,7%	93,33%
Penilaian kerentanan gedung dengan berdasarkan standar Departemen Pekerjaan Umum (PU)	96,5%	92%	87%

Pada Gambar 4.7 didapat hasil keseluruhan parameter penilaian bangunan sekolah didapat bahwa kerusakan yang paling parah dari ketiga bangunan sekolah adalah SDN 1 Genuksuran dan bangunan dengan kondisi masih baik adalah SD N 16 Purwodadi. Sehingga disarankan perkuatan dan perbaikan bangunan dilakukan pada bangunan SDN 1 Genuksuran. Dari ke tiga peraturan yang dominan baik digunakan adalah pedoman peraturan dari Departemen Pekerjaan Umum (DPU) karena dalam peraturan tersebut sangat lengkap dan teliti dalam menganalisis kerusakan pada bangunan. Akan tetapi peraturan yang lain juga mempunyai peran penting dalam mengasesmen kerusakan bangunan sehingga akan lebih baik jika ketiga peraturan digunakan dengan visi dan misi peraturan bangunan lainnya. Peraturan yang tepat dari ke tiga peraturan ialah peraturan menurut FEMA 154 dikarenakan lebih detail meninjau komponen pemeriksaan kerentanan pada bangunan.
